Renovatie gemeentelijke school

Rénovation école communale

Grensstraat 67, 1210 Brussel
_Rue de la Limite 67, 1210 Bruxelles
Plaats_Localisation

Bureau voor
Architectuur en Stabiliteit Dirk Jaspaert, Leuven
Architect_Architecte

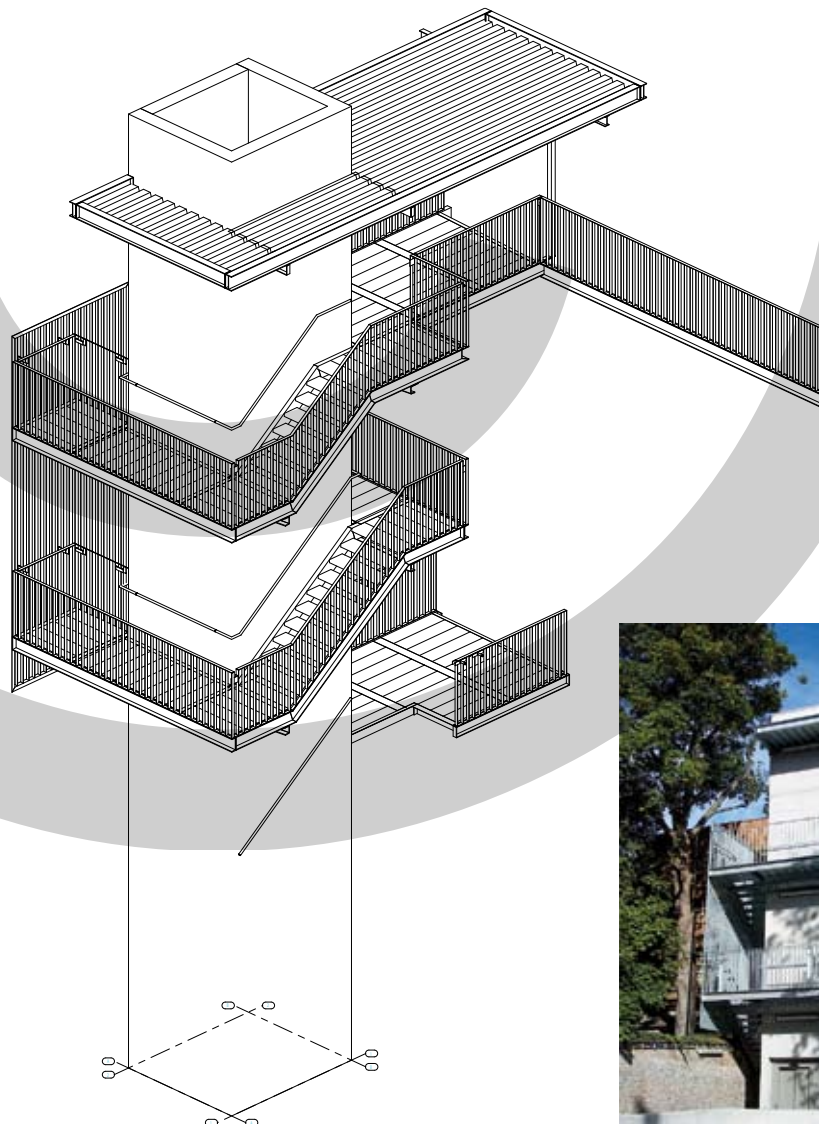
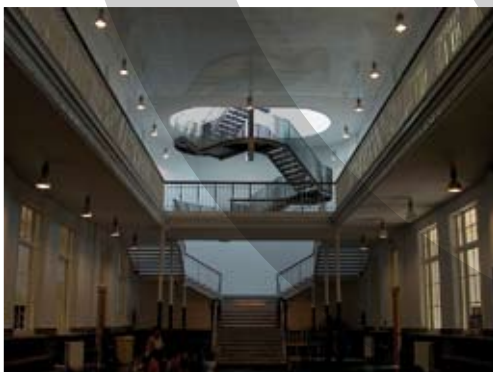
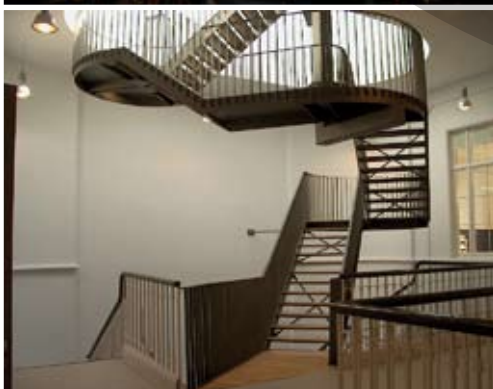
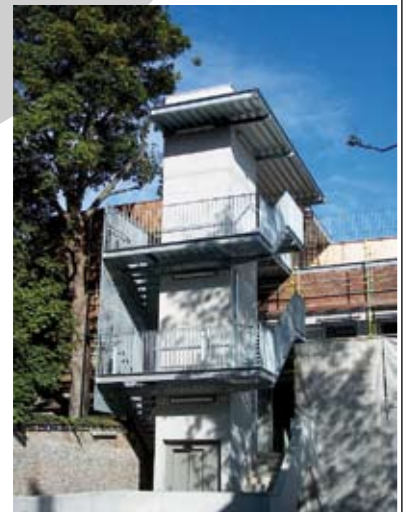
Temidden van een dichtbevolkte woonwijk in Sint-Joost-Ten-Node ligt een schoolgebouw met klassieke en hoge klaslokalen. Tijdens de renovatie werd een extra dakverdieping op het gebouw geplaatst teneinde de hoge nood aan lokalen op te vangen. Om deze lokalen toegankelijk te maken werd gekozen voor een zelfdragende trapconstructie welke in een open ruimte komt te hangen. De trapvleugels met plaatstalen treden rusten op een stalen koker. Trapboom en leuningwerk zijn opgebouwd uit platstaal. Bij de montage moest rekening gehouden worden met de beperkte opening van het atrium. Buiten werd een thermisch verzinkte trapconstructie gemonteerd op een betonnen liftkoker. Deze trap fungeert eveneens als noodtrap. Via een overdekt overloopbordes is de toegang tussen het hoofdgebouw en de liftschacht verzekerd.

Au centre d'un quartier résidentiel densément peuplé de St-Josse-ten-Noode se situe un bâtiment scolaire classique avec de grandes hauteurs sous plafond. Durant la rénovation, la surélévation d'un étage a été prévue afin de répondre à la nécessité de nouvelles classes. Pour rendre ces locaux accessibles, le choix s'est porté sur un escalier autoportant suspendu dans un espace ouvert. Les volées de l'escalier constituées de marches en tôle reposent sur un profilé creux en acier. Les limons et les garde-corps sont en plats d'acier. Lors du montage, il fallait tenir compte de l'ouverture limitée de l'atrium. À l'extérieur, un escalier en acier galvanisé a été monté autour d'une gaine d'ascenseur. Cet escalier fait également fonction d'évacuation de secours. Une passerelle couverte assure le passage entre le bâtiment principal et la cage d'ascenseur.
