30 rue Pasteur, 4276 Esch-sur-Alzette

Supermarkt Cactus 'Brill'

Cactus-Marché 'Brill'

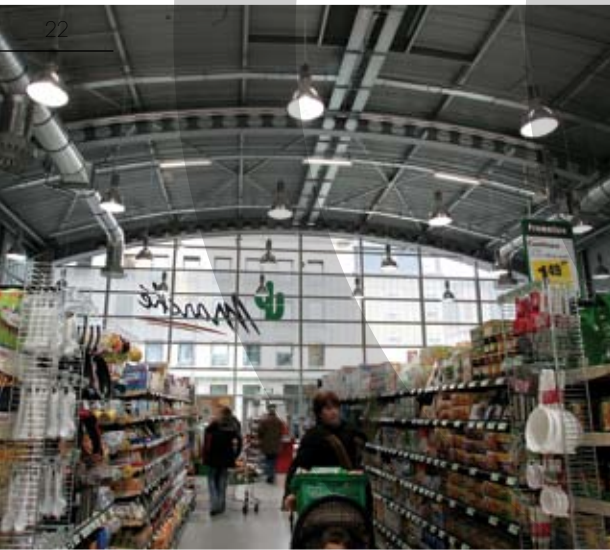
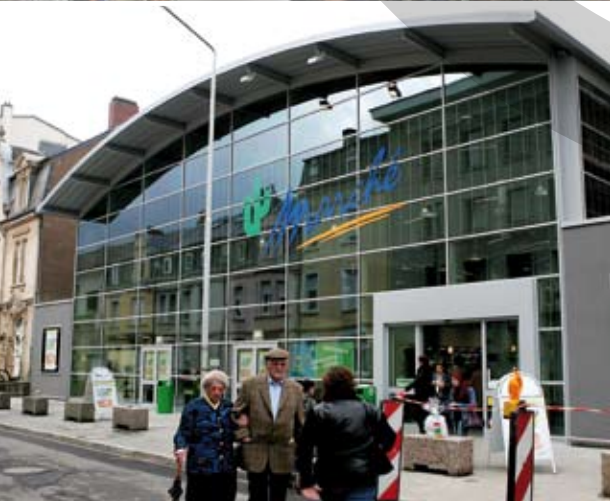
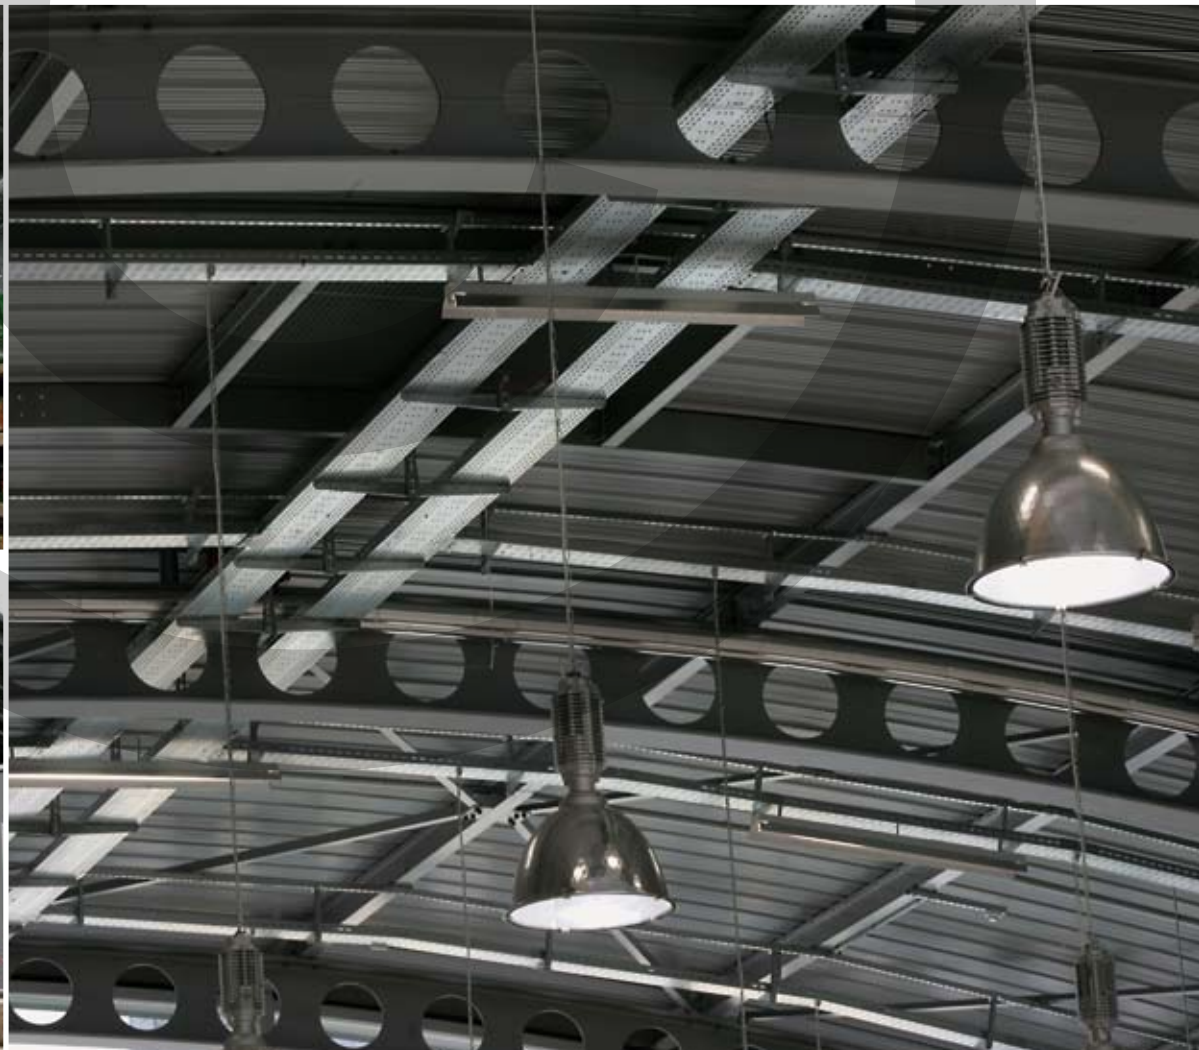
De structuur bestaat uit zes portalen met scharnierende kolommen aan de basis. De gebogen raatliggers met ronde gaten maken de structuur optisch minder zwaar en versterken de overspanning van 20 m. Ze zijn 25 tot 30 % lichter dan standaardprofielen en zijn goedkoper te fabriceren dan vakwerkliggers. Elke overspanning wordt in de lengte gestabiliseerd door sint-andreaskruisen bovenaan in de kolommen.

L'ossature est composée de six portiques avec montants articulés en pied. Les traverses en poutrelles alvéolaires cintrées allègent visuellement la structure et optimisent la portée de 20 m. Elles offrent un poids réduit de 25 à 30 % par rapport aux sections standard et une économie des coûts de fabrication par rapport aux poutres à treillis. La stabilité longitudinale est assurée dans chaque travée par des croix de Saint-André disposées dans la partie supérieure des poteaux.

Het gebouw ziet eruit als een overdekte markt met een zichtbare metalen structuur en uitgestrekte glazen wanden. Het vormt een overgang in het stadsweefsel tussen de recente hoge gebouwen en de tussenliggende eengezinswoningen.

Dankzij de lage brandbelasting, de vele glasvlakken en de grote binnenruimte konden de voorschriften voor de draagkracht van de structuur bij brand worden nageleefd zonder bescherming van de stalen gedeelten.

Vu les faibles charges au feu, les nombreuses surfaces vitrées et l'important volume intérieur, la réglementation sur la tenue de la structure en cas d'incendie a pu être respectée sans faire usage d'une protection des aciers.
