### Stationsplein, 9100 Sint-Niklaas

## Renovatie station Sint-Niklaas

## Rénovation de la gare Sint-Niklaas

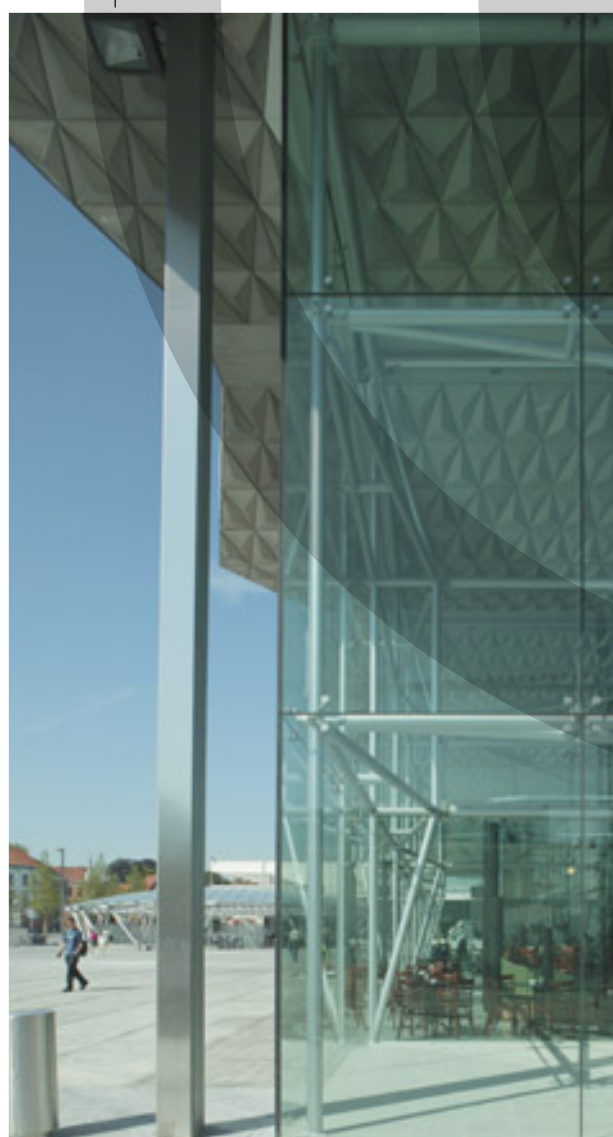
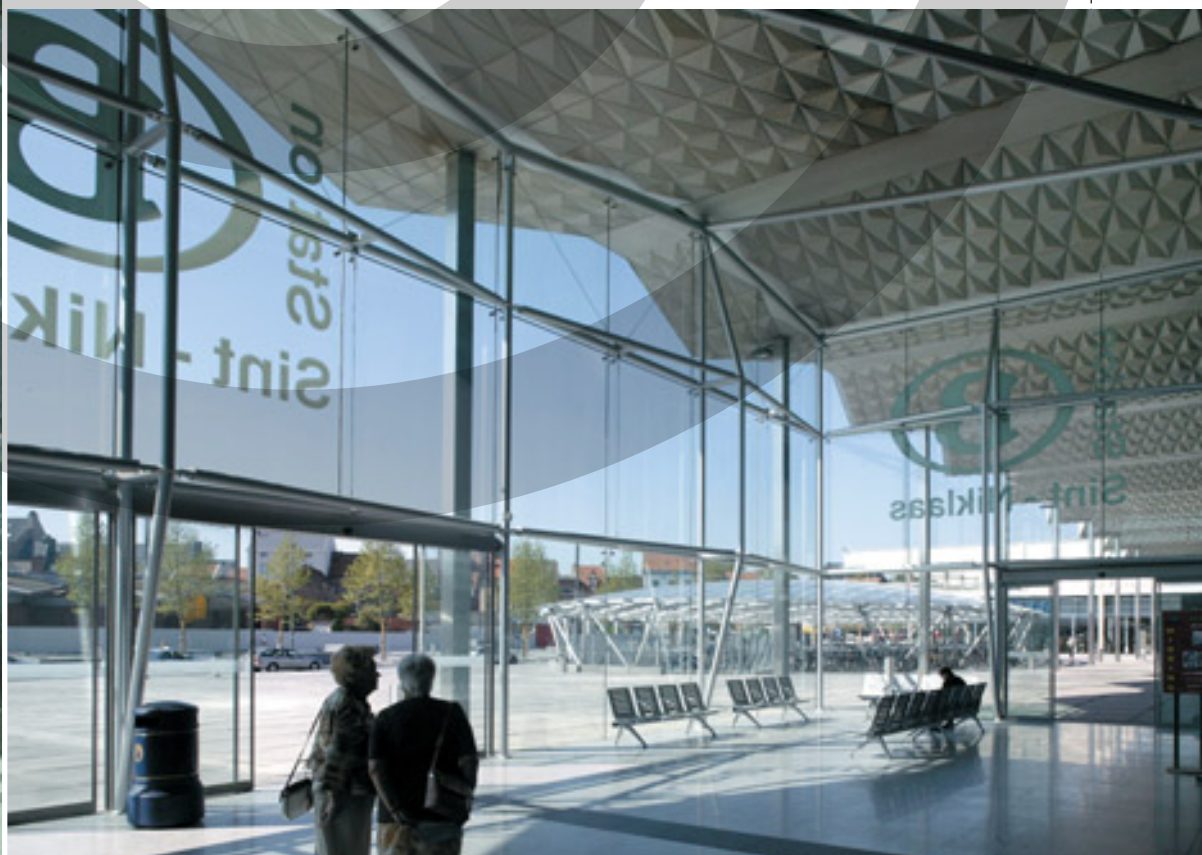
De bestaande kiosken en de restauratie op de verdieping zijn gesloopt, waardoor het kenmerkende dak meer tot zijn recht komt. Tegelijk ontstaat er een open toegankelijke stationshal, afgesloten door een vrijstaande staalconstructie, die een geheel glazen gevel aan de hal ondersteunt. De achterconstructie van de nieuwe glasgevel van de stationshal is uitgevoerd in stalen buizen. Om de bestaande dakconstructie en de prefab betonnen gebouwen zo vrij mogelijk in waarde te laten spant deze constructie tussen het dak en de vloer. De winddruk wordt afgevoerd naar de betonnen gebouwen, die daar al op berekend waren. Er is gekozen voor staal om een goedkope stijve hedendaagse en transparante constructie te maken, die een maximaal doorzicht garandeert.

Le hall a été rendu plus accessible, obturé uniquement par une ossature métallique indépendante qui supporte une façade entièrement vitrée, réalisée à l'aide de tubes métalliques qui s'étire entre le toit et le sol, mettant ainsi séparément en exergue la toiture et le bâtiment proprement dit, avec ses éléments préfabriqués en béton. Ceux-ci ont été calculés de manière à pouvoir absorber la pression du vent. L'acier a été retenu parce qu'il permettait de réaliser une construction peu coûteuse, solide, contemporaine et transparente.
