Administratief Centrum

Centre administratif

Waversesteenweg 13, 2820 Bonheiden

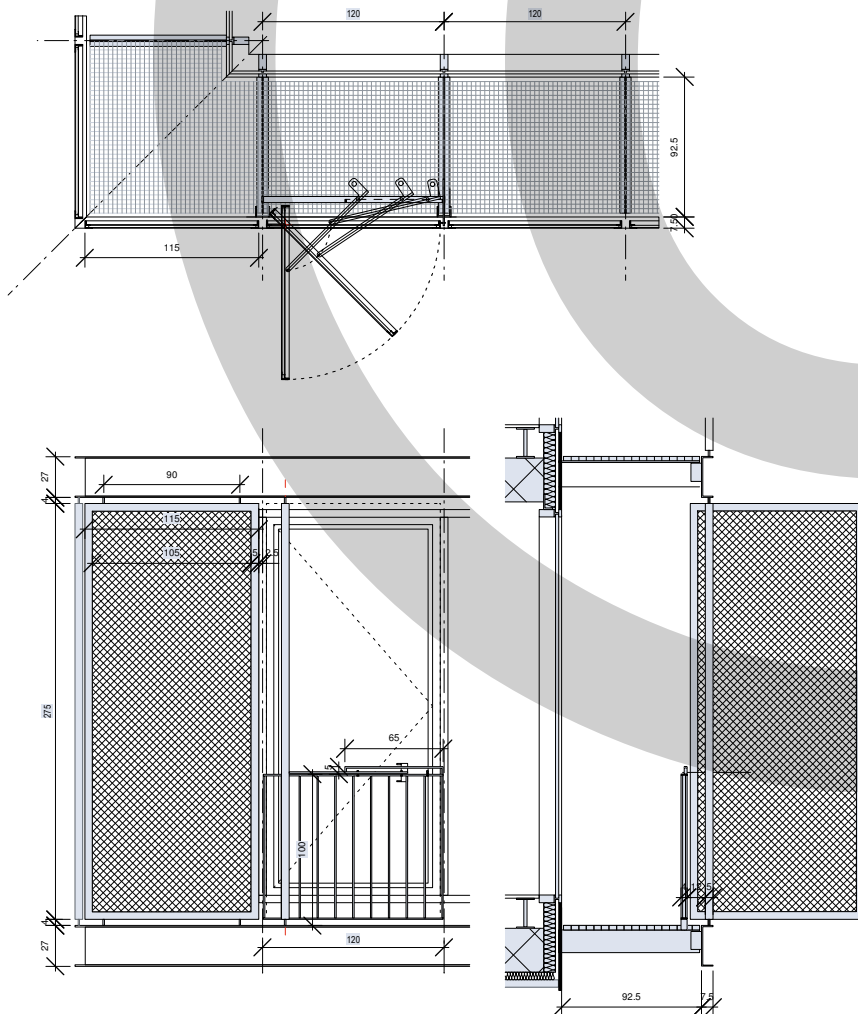
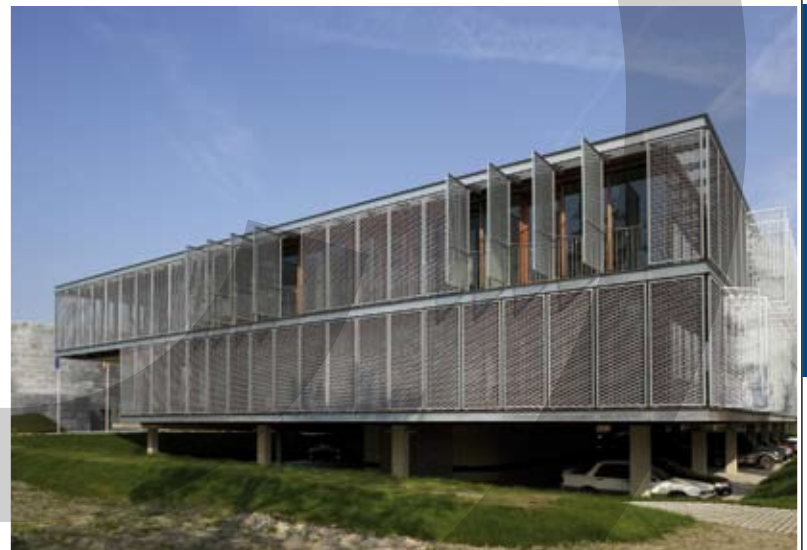
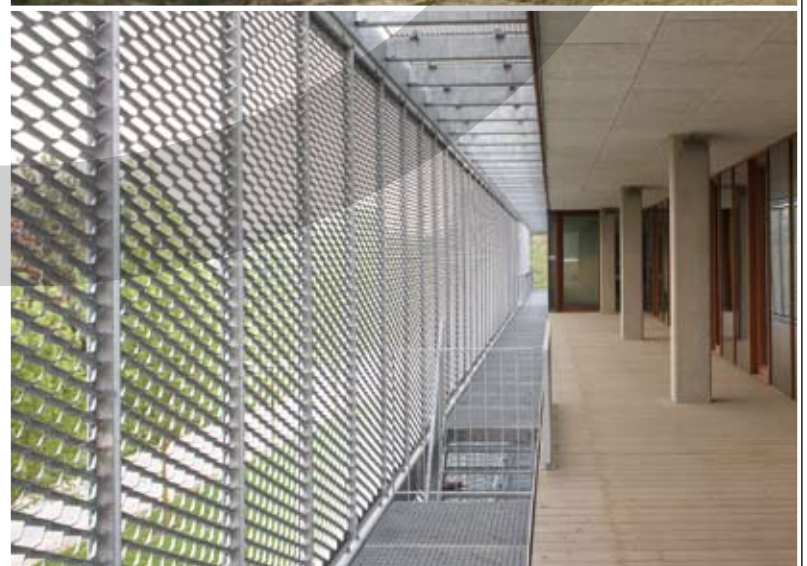
Het inwendige atrium zorgt niet alleen voor een intense communicatie met de bezoekers, maar ook tussen de ambtenaren onderling. De afwezigheid van gangen versterkt de transparantie. De huid van het gebouw bestaat uit luiken in verzinkt strekmetaal. Daartussen bevindt zich een circulatiestrook van 1 m breed met een vloer in thermisch verzinkte stalen persrooster. Deze strook vervult meerdere functies: vluchtweg, onderhoudsgang, terrasstrook, enz. De gevelroosters staan gemonteerd op een U-profiel van geplooide staalplaat die aan de ruwbouw verankerd is door middel van stalen consoles op een grid. Leuningen en borstweringen worden tevens gerealiseerd in thermisch verzinkt staal. Het materiaal laat toe deze elementen zeer slank en transparant uit te werken.

L'atrium intérieur ne permet pas uniquement une communication intense avec les visiteurs, mais également entre les fonctionnaires. L'absence de couloirs renforce la transparence. La façade vitrée est protégée par une peau constituée de volets en métal déployé zingué. Entre façade et peau se trouve une bande de circulation d'un mètre de large avec un sol en caillebotis d'acier galvanisé. Cet espace remplit plusieurs fonctions : chemin d'évacuation, couloir d'entretien, terrasse... Les grilles de façade sont montées sur des profils en U de tôle d'acier pliée, ancrés au gros œuvre au moyen de consoles en acier. Les garde-corps et les balustrades sont aussi en acier galvanisé. Ce matériau permet d'obtenir des éléments très fins et transparents.
